Relatório Fotográfico – Obra de Recuperação do Córrego Rua Salerno

Apresentamos abaixo o **relatório fotográfico** referente à obra de recuperação do leito do córrego localizado na **Rua Salerno**, recentemente concluída. Esta intervenção integra o Plano Quinquenal de Investimentos do Residencial Villaggio Paradiso (2022–2026) e teve como objetivo a estabilização das margens, prevenção de processos erosivos e a preservação dos nossos recursos hídricos.

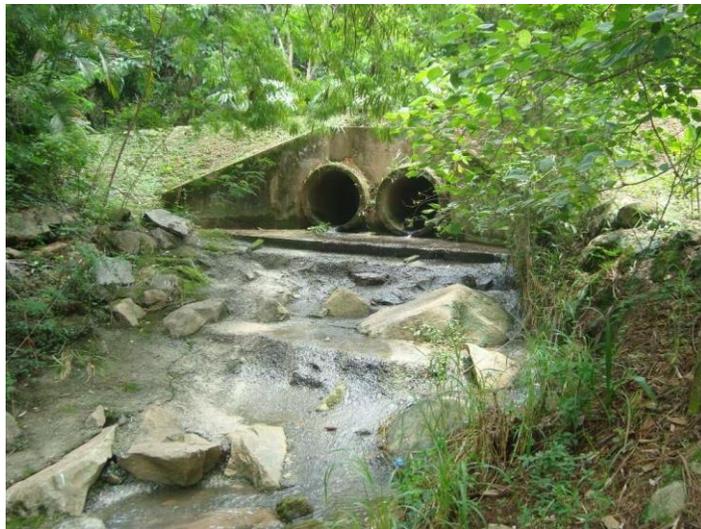
O desemboque do bueiro. Observa-se o fundo revestido com pedra argamassada e taludes bem conservados, apesar da declividade elevada, mostrando que a medida adotada tem sido satisfatória.

Trecho inicial (10m) – Não foram necessárias intervenções neste segmento, considerando o bom estado de conservação do revestimento existente.

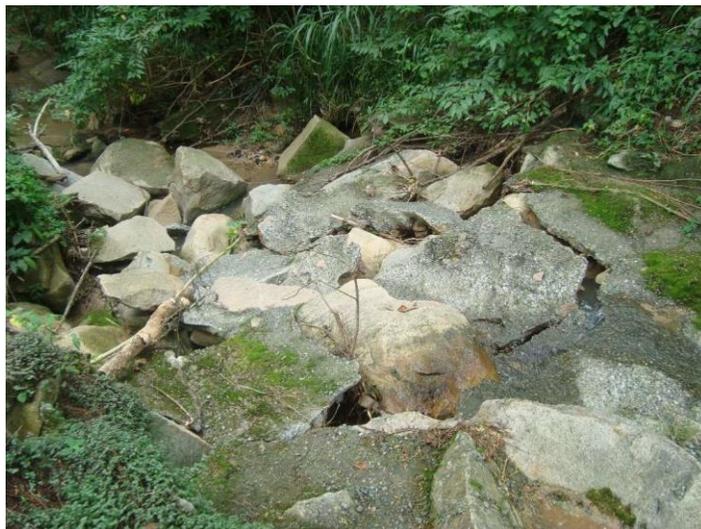
Ponto de ruptura do revestimento, a aproximadamente 10m do desemboque do bueiro

Trecho intermediário (15m) – Foram removidos os blocos de rocha que se soltaram da concretagem original, realizada a aplicação de camada de rachão de 0,5m de espessura para regularização do leito, recolocados os blocos de rocha e realizado o preenchimento com concreto, com espessura aproximada de 0,3m ou conforme o diâmetro médio dos blocos, incluindo o revestimento do talude aproximadamente 1,0m de altura.

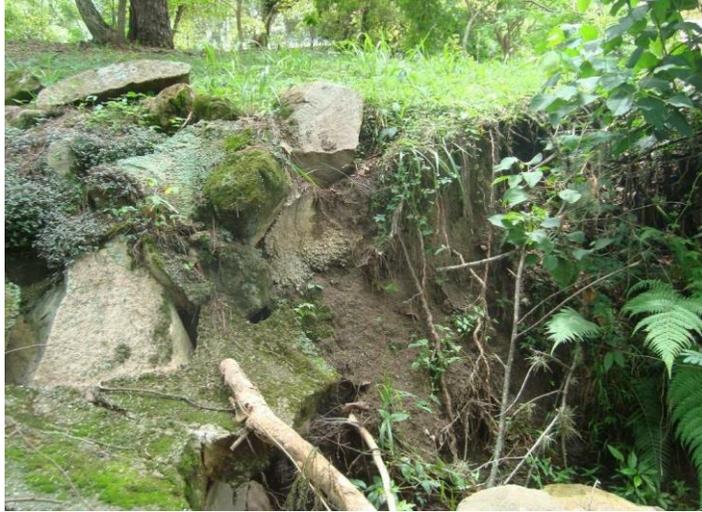
Erosão no talude como consequência da erosão na calha, junto ao ponto de ruptura

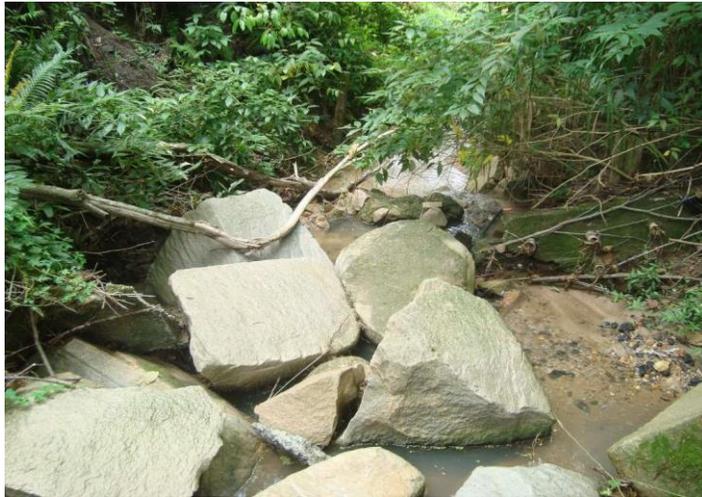
Final da rampa de maior declive (+-20m do bueiro) e início do trecho de menor inclinação. Desse ponto em diante os taludes estão bem conservados; a erosão concentra-se na calha

Trecho final (8m) – Correspondente ao início do trecho de menor declive, onde foi realizado o revestimento para redução da velocidade da água, incluindo remoção de vegetação, nivelamento transversal do fundo, aplicação de camada de rachão de 0,3m, assentamento de blocos de rocha e preenchimento com concreto, também com revestimento das margens até ao menos 1,0m de altura.

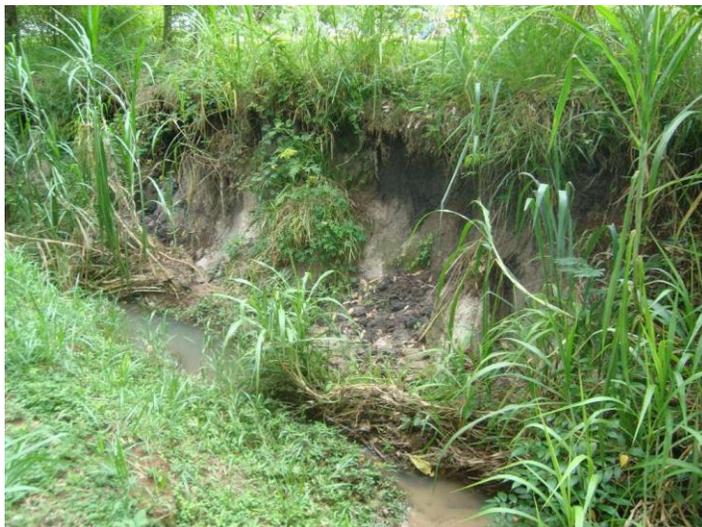
Trecho do córrego na posição mediana entre a Rua Salerno e o lago, com ponto de erosão do talude. Para esse trecho, recomenda-se o retaludamento com diminuição da inclinação.

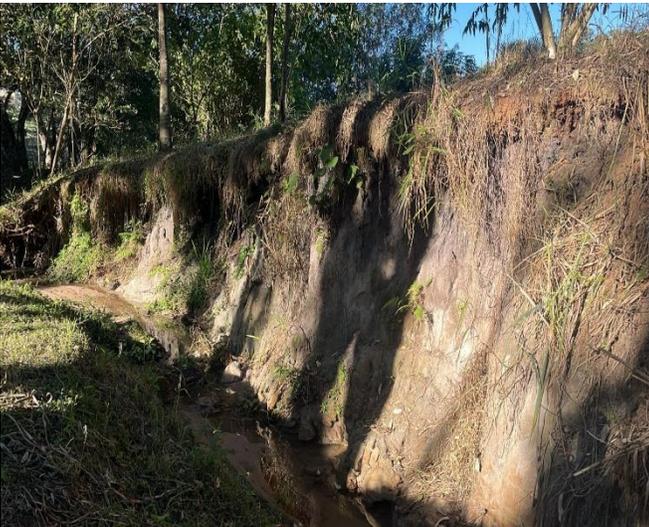
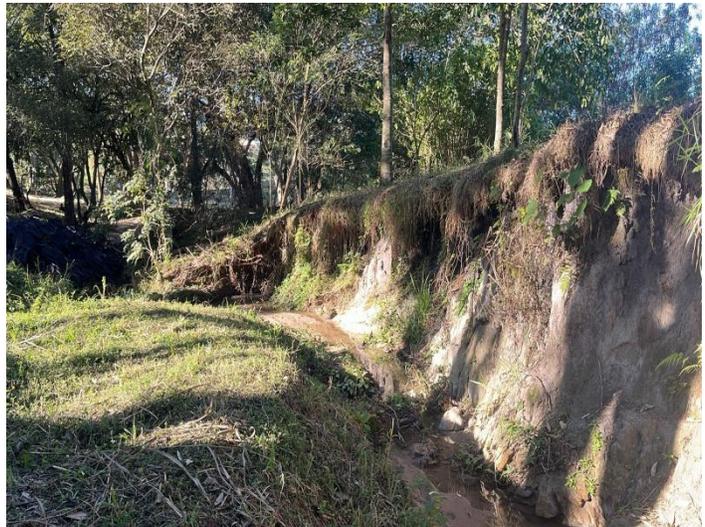
Talude a ser trabalhado para diminuição da inclinação.
