## CONDOMÍNIO VILLAGGIO PARADISO

### TALUDE JUNTO À RUA TRIESTE ITATIBA – SP

Ref.: **Condomínio Villagio Paradiso – Talude junto à Rua Trieste – Itatiba – SP**  
**Projeto de Estabilização do Talude – Memorial Descritivo**

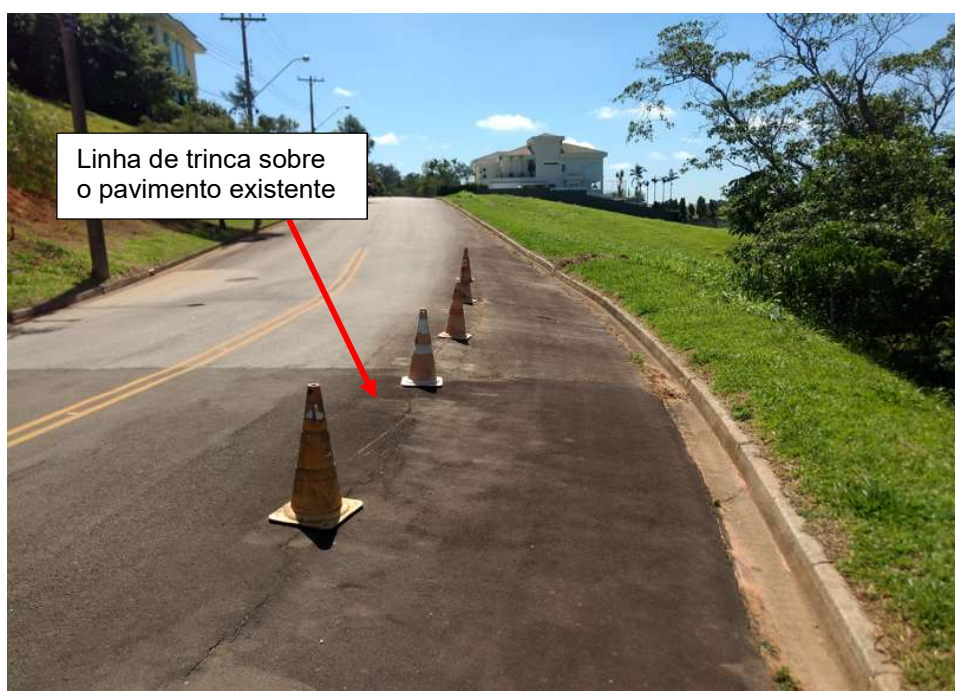
**Figura 7 – Fotografia da trinca sobre o pavimento existente.**

As análises indicam, no entanto, que na ocorrência de chuvas prolongadas os fatores de segurança chegam próximos a 1,0 (próximo à instabilidade), valor em que as solicitações presentes no interior do maciço ficam próximas da sua capacidade resistente. Este risco se expressa no aumento significativo da probabilidade de ruína na passagem da condição de umidade natural para a inundada, chegando a 30,40% a 46,50%, considerado um nível de desempenho perigoso (Tabela 5). Esta redução de estabilidade na ocorrência de chuvas prolongadas é bastante condizente com o aparecimento de trincas no pavimento existente da Rua Trieste pois, como as análises apontam, estas são decorrentes da instabilidade do aterro existente localizado na crista do talude (Figura 6) na condição inundada.

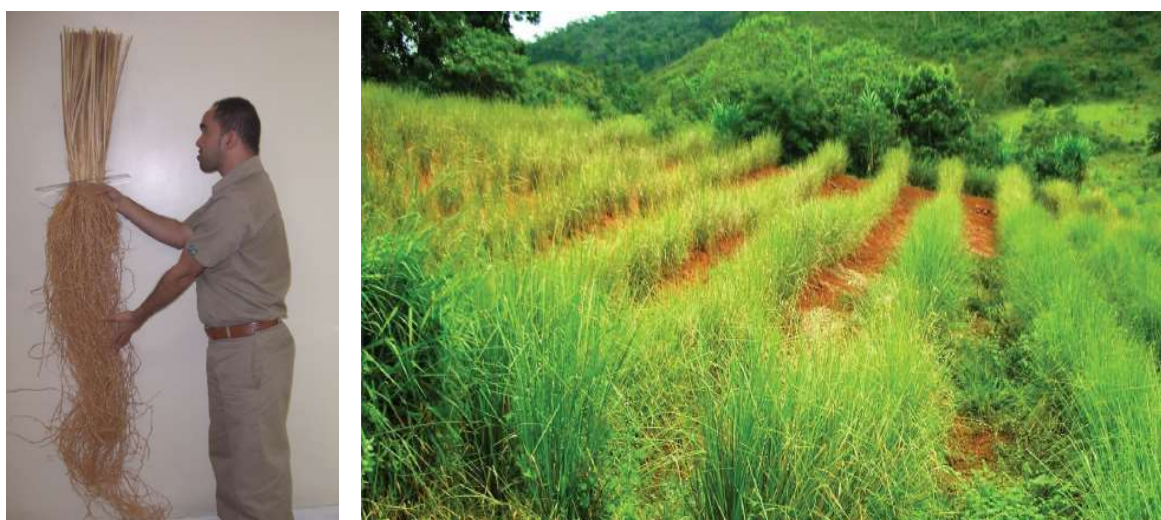
**Figura 8 – Capim Vetiver para estabilização de encostas (Fonte: Boletim técnico da Deflor Bioengenharia, 2006).**
