## Relatório Fotográfico – Desassoreamento do Lago (Rua Salerno)

Informamos a **conclusão da obra de desassoreamento do lago localizado a jusante da Rua Salerno**, mais uma etapa importante do conjunto de ações previstas no Plano Quinquenal de melhorias hidráulicas e ambientais do Residencial Villaggio Paradiso.

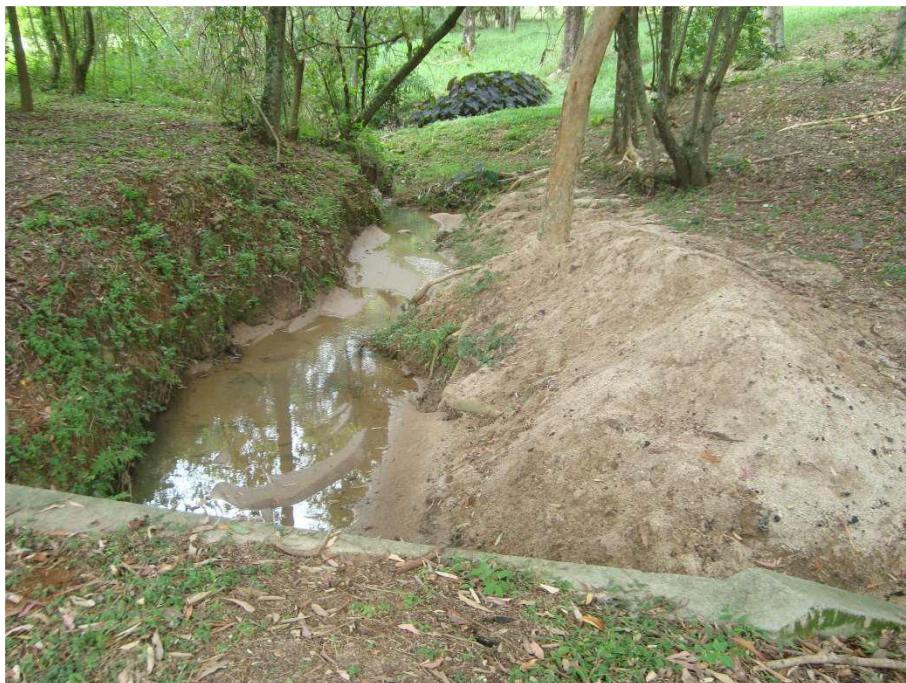
Figura 1 – Trecho final do córrego na chegada ao bueiro/escada hidráulica, em local de deposição de areia.

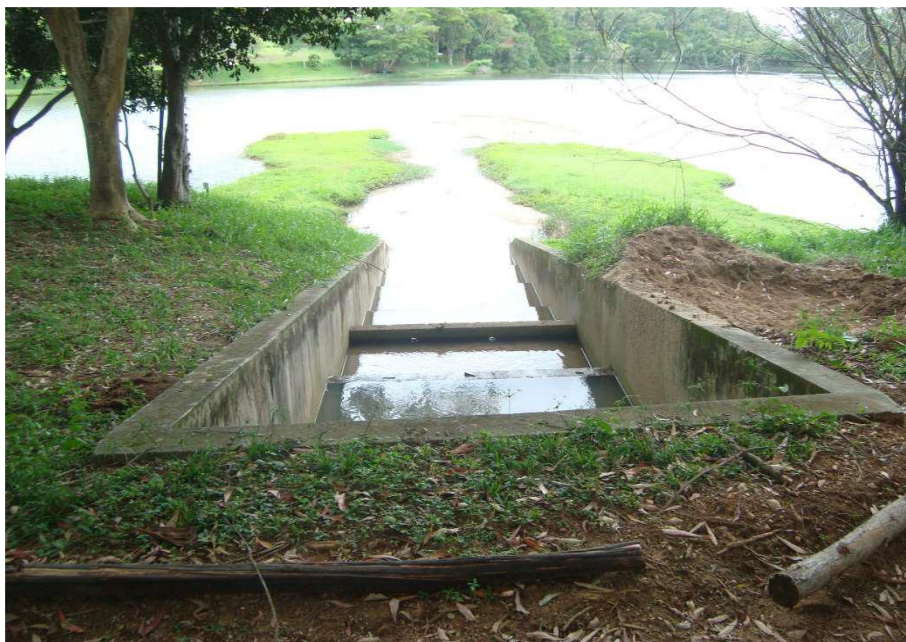
Figura 2 – Escada / dissipador na foz do córrego com reservatórios de contenção de sedimentos.

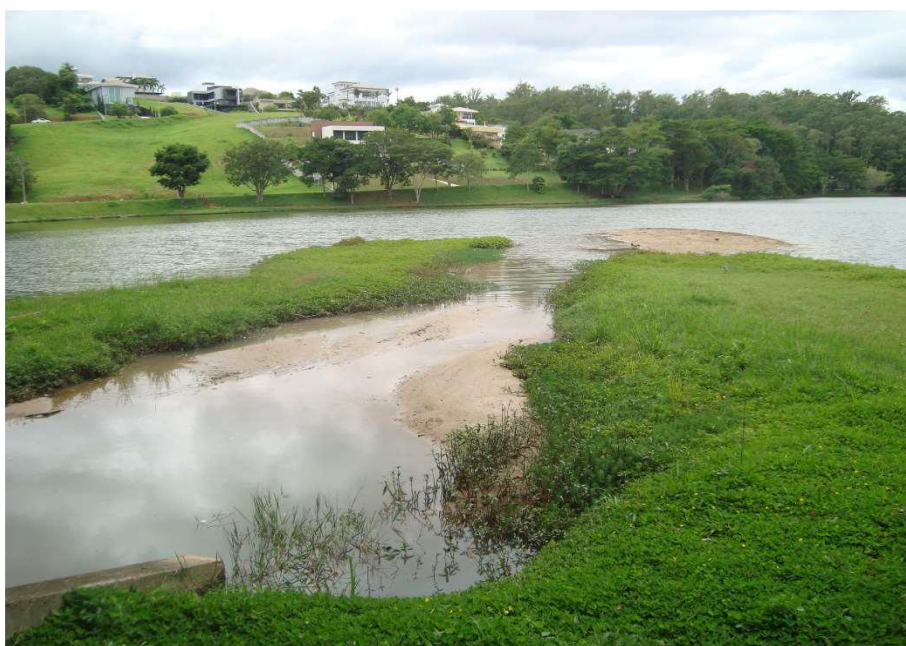
Através do levantamento topográfico quantificou-se a extensão em área e profundidade do depósito de sedimentos, permitindo quantificar a área e volume de material a ser removido para restituir o fundo do lago na condição original.

Figura 3 – Depósito de sedimentos natural na margem do lago. Área total analisada 2.448m<sup>2</sup> volume de 2057m<sup>3</sup>

- área total atingida pelo serviço de desassoreamento = 2.448 m<sup>2</sup>
- volume assoreado = 2.057 m<sup>3</sup>
- volume com empolamento de 20% = 2.470 m<sup>3</sup>
- volume com aterro = 2.620 m<sup>3</sup>

A partir da remoção de aproximadamente 2.057 m<sup>3</sup> de material assoreado, em uma área de cerca de 2.448 m<sup>2</sup>, foi possível ampliar a capacidade de armazenamento do lago em cerca de 2.000 m<sup>3</sup> de água, o que representa um ganho significativo na capacidade de amortecimento de eventos de chuva e no desempenho geral do sistema de drenagem do residencial.

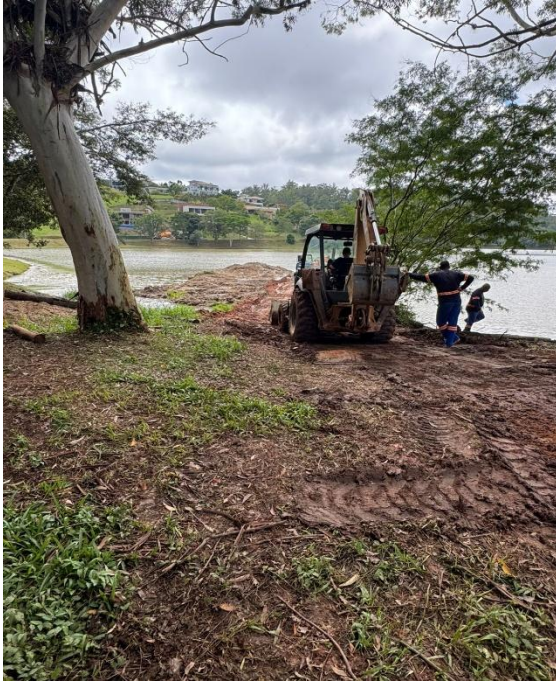
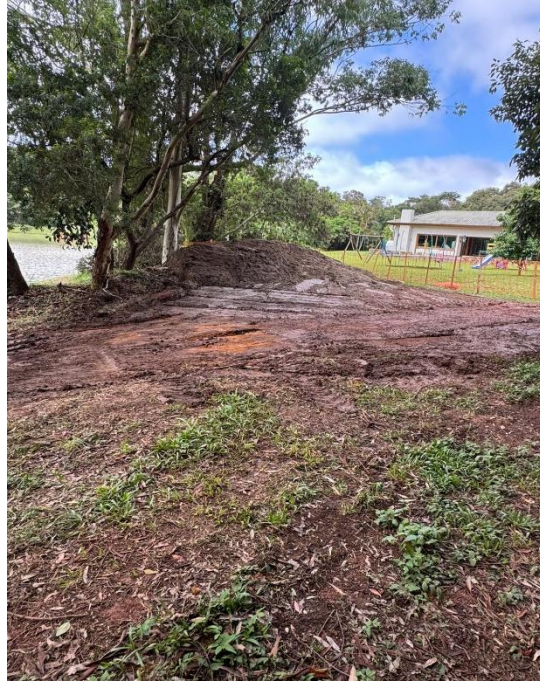
Figuras 4 e 5 – Acerto da rua para início do desassoreamento (esquerda) e Local utilizado como bota-espera para manejo dos sedimentos (direita).

Havia previsão de utilização de aterro complementar para acesso dos veículos, o que gerou aumento de aproximadamente 150m<sup>3</sup> de material para circulação dos caminhões e máquinas.

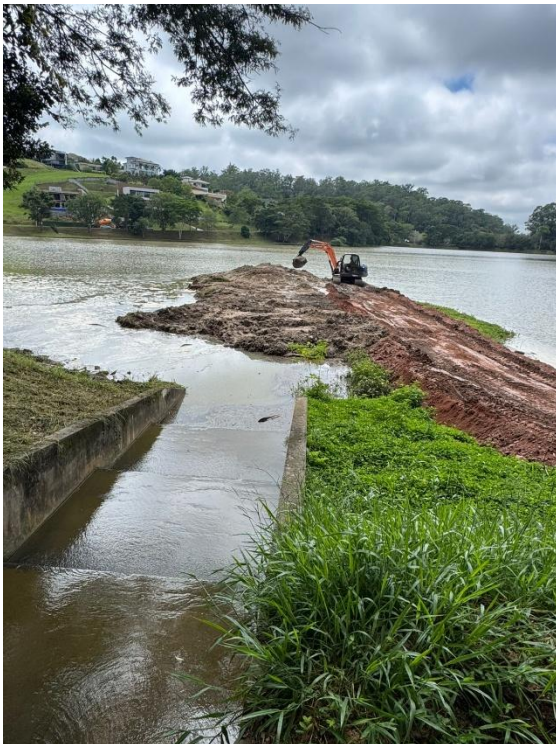
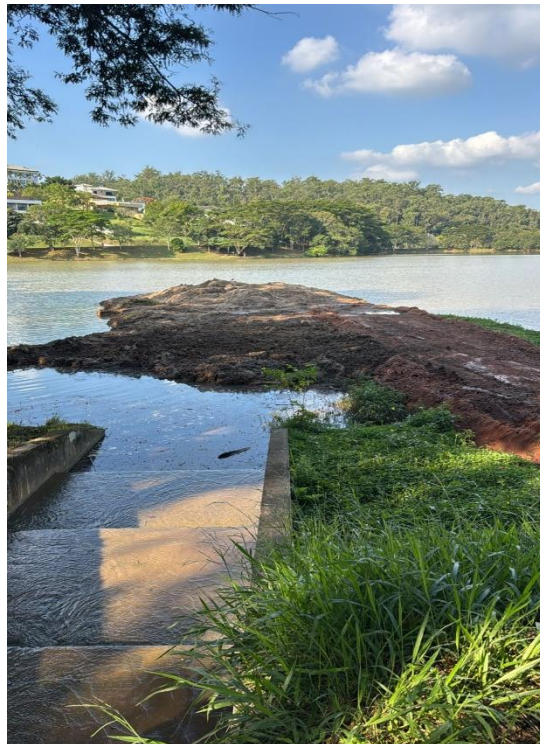
Figuras 6 e 7 – Início das atividades com máquina escavadeira “leve” (esquerda) e Sedimentação para secagem do material do lago (esquerda).

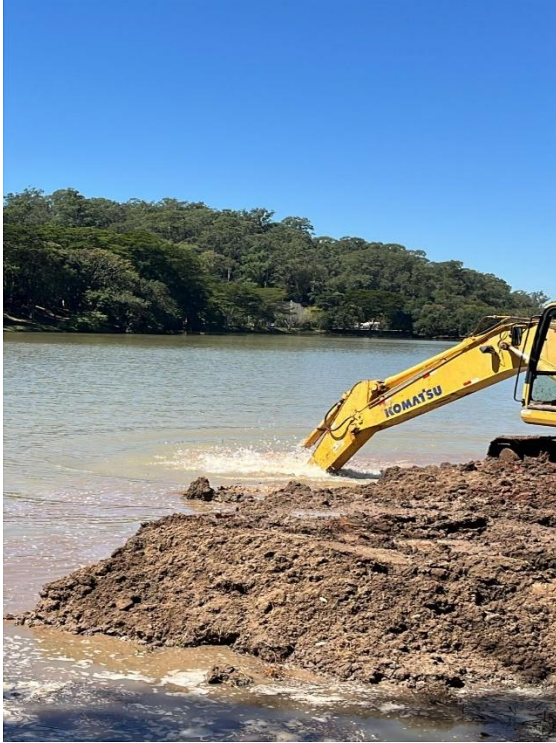
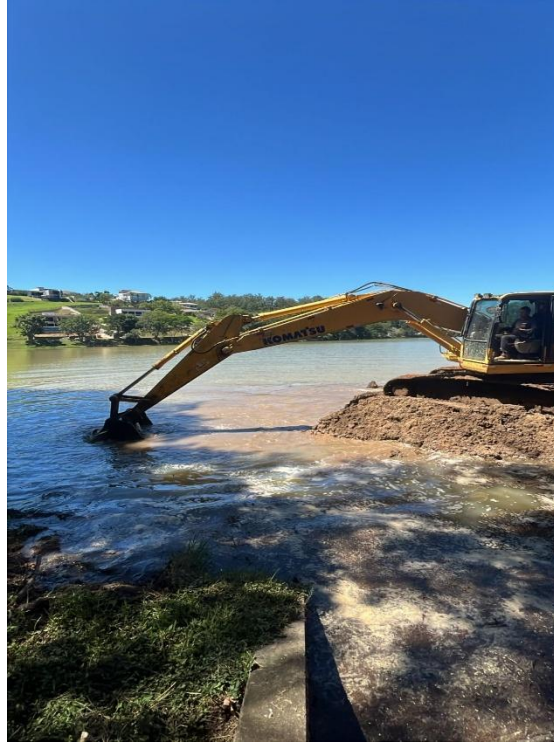
Figuras 8 e 9 – Utilização de escavadeira “pesada”.

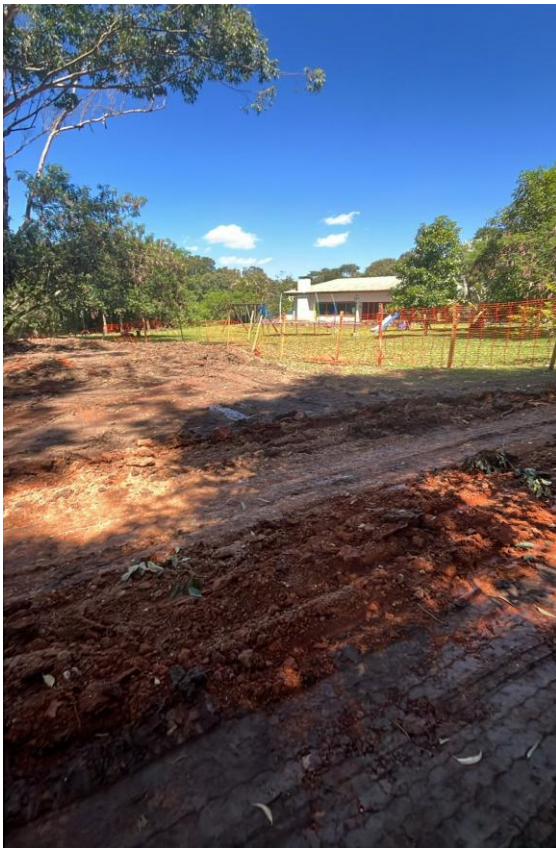
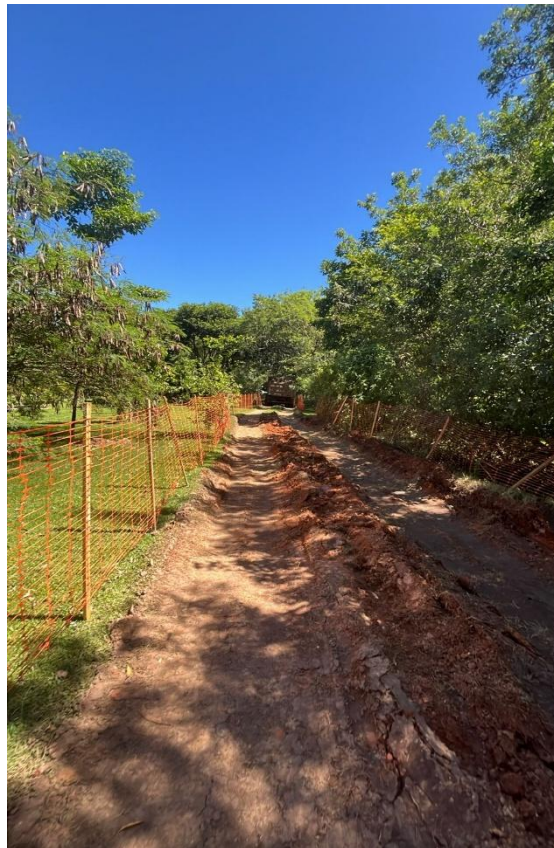
Figuras 10 e 11 – Detalhe de proteção/sinalização das “ruas” utilizadas pelos veículos e máquinas.

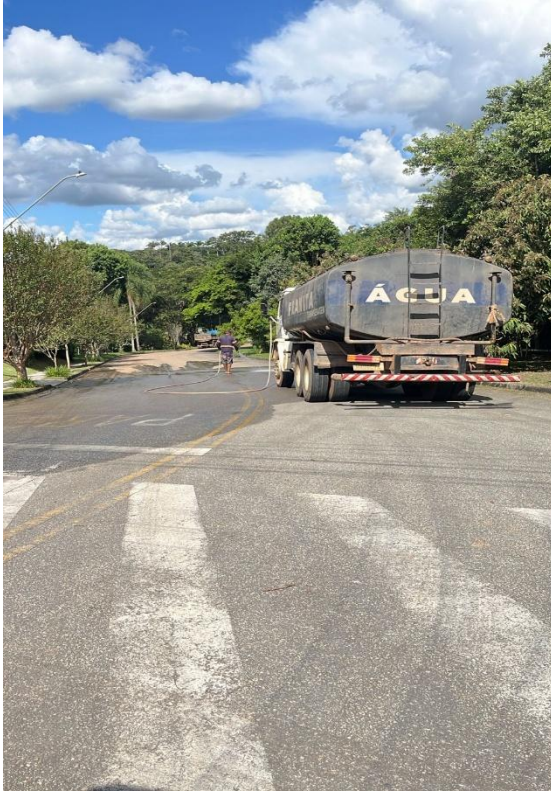
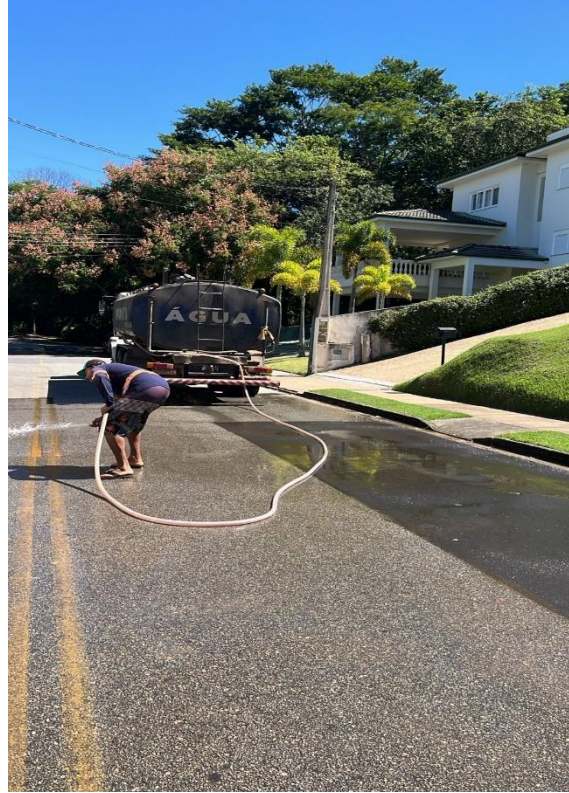
Figuras 12 e 13 – Lavagem das ruas por onde passaram os caminhões de transporte de sedimentos.

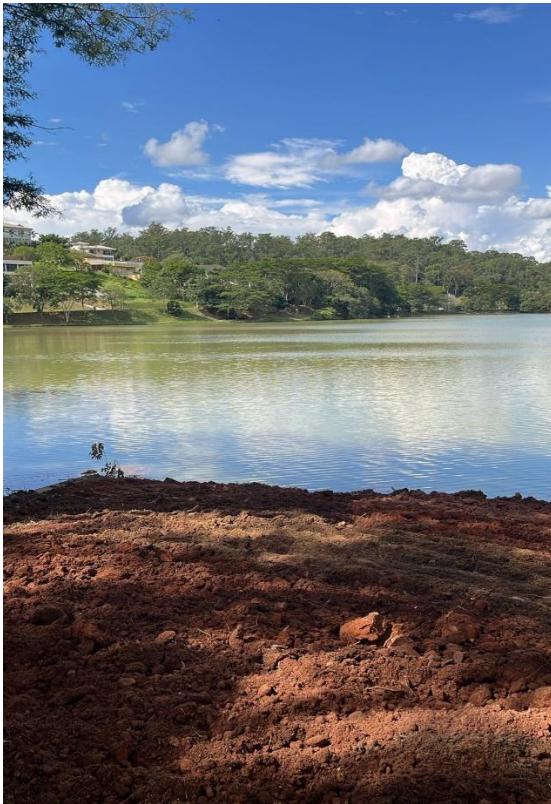
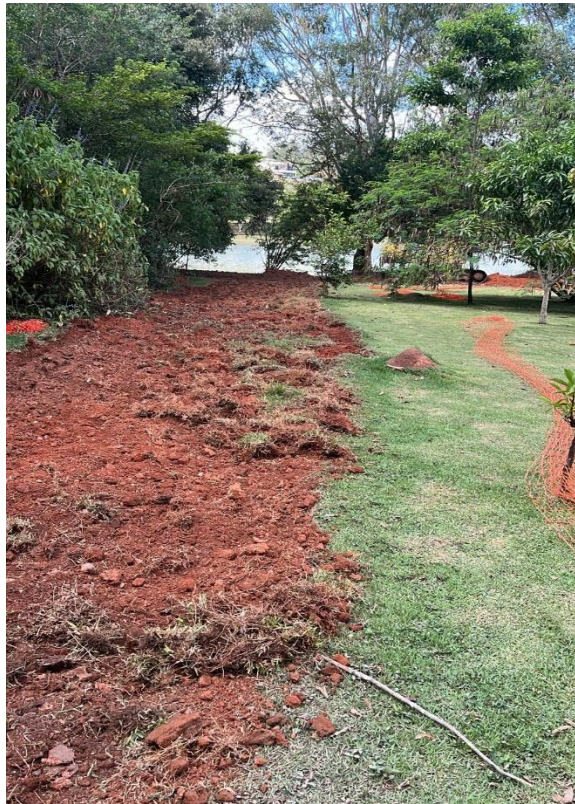
Figuras 14 e 15 – Escarificação do solo para plantio de grama.

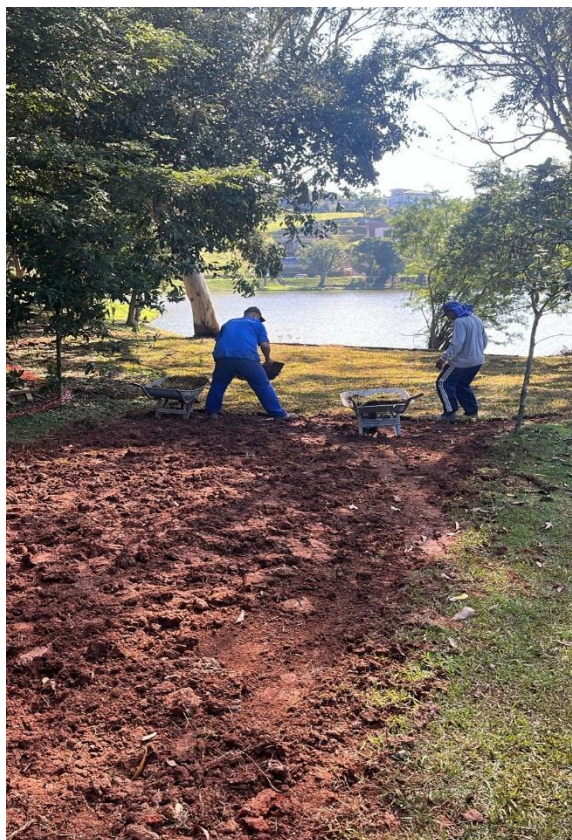
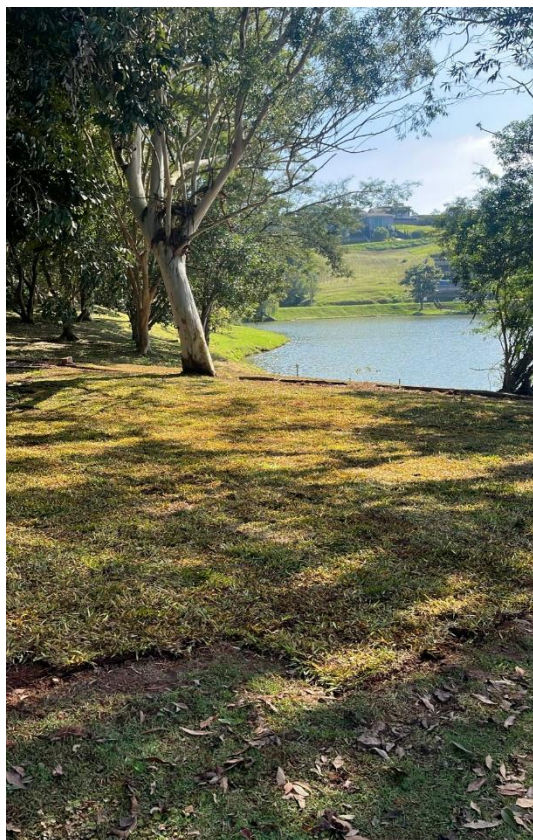
Figuras 16 e 17 – Plantio de grama.

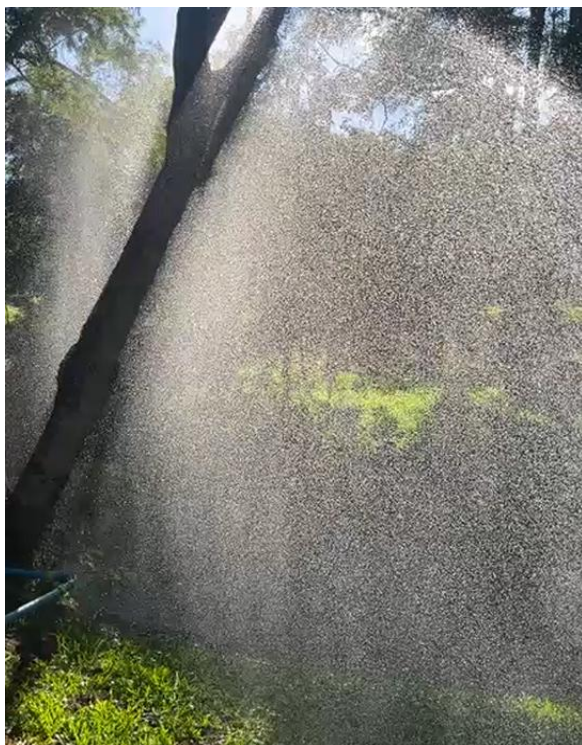
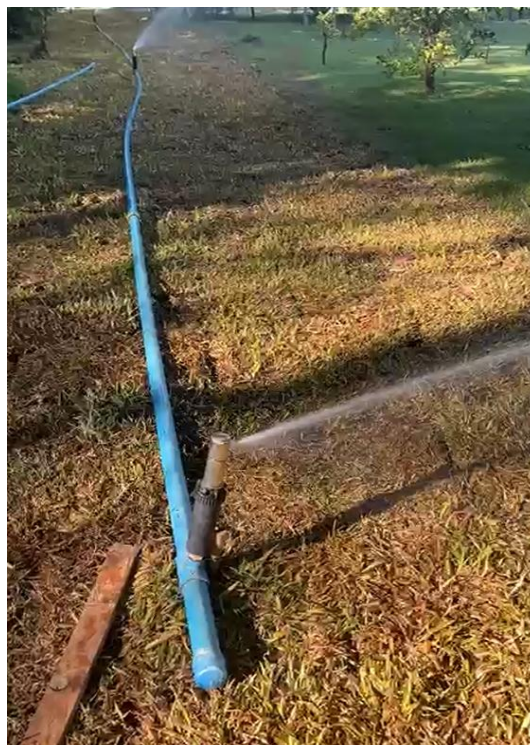
Figuras 18 e 19 – Sistema de irrigação.
