## Relatório Fotográfico – Obra de Recuperação do Lançamento Pluvial da rua Perugia

Apresentamos abaixo o **relatório fotográfico** referente à obra de recuperação do lançamento de águas pluviais da rua Perugia, recentemente concluída. Esta intervenção integra o Plano Quinquenal de Investimentos do Residencial Villaggio Paradiso (2022-2027) e tem como objetivo a estabilização das margens, prevenção de processos erosivos, preservação dos recursos hídricos e desassoreamento do lago maior.

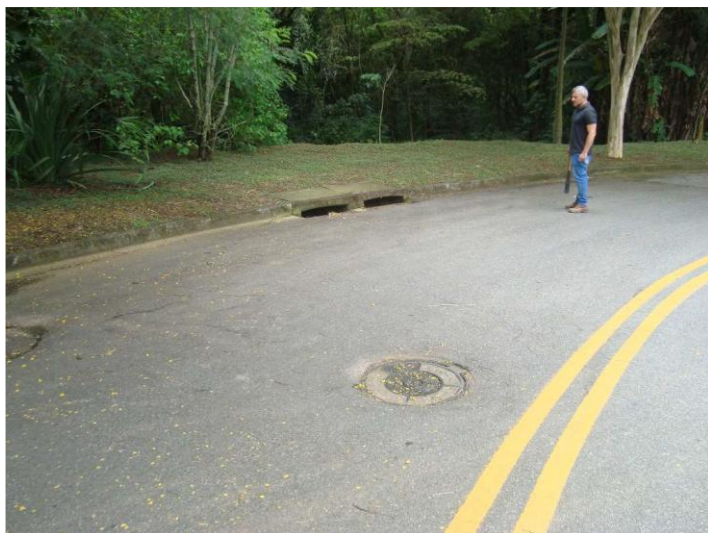
Figura 1 - curva da Rua Perúgia, final da rede de drenagem, com PV e boca de lobo

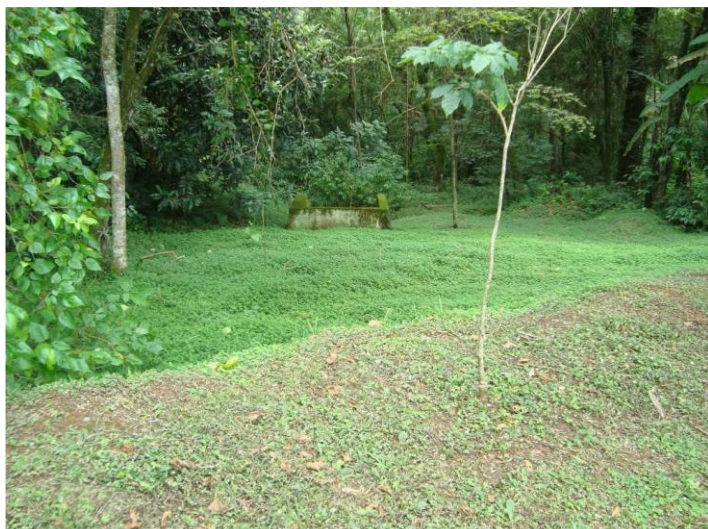
Figura 2 - canal na extremidade da rede e ponto de lançamento da rede sob o maciço arbóreo

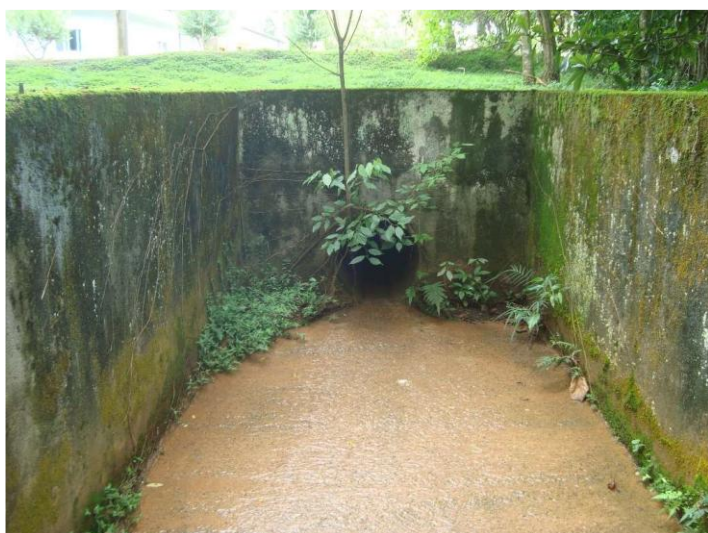
Figura 3 - rede chegando junto à parede do canal

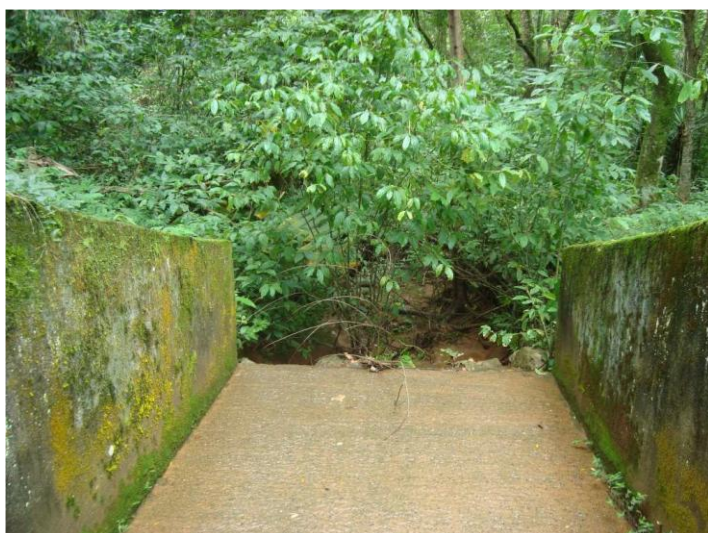
O ponto de lançamento consiste em canal de alvenaria com 5,6m de extensão e 1,9m de largura cuja extremidade não atinge a margem do córrego, estando a 20m de distância. Nesse trecho, a vazão era lançada sobre o solo na encosta do terreno, percorrendo esse trecho até atingir o curso d'água, sem revestimento, o que resultou em processo erosivo devido à velocidade tanto da chegada quanto do escoamento em superfície, e devido à falta de dissipador de energia, criou-se uma concha de erosão em todo o trecho, com taludes a prumo e instáveis.

Figura 4 - extremidade do canal e início da erosão

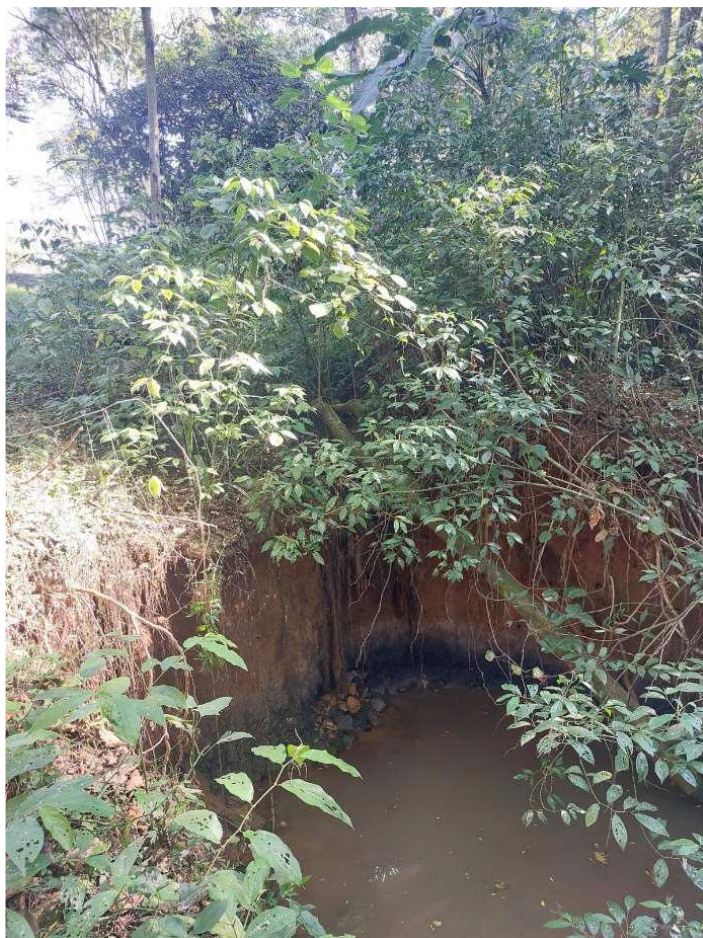
Figura 5 - degrau criado pela erosão com solapamento da base, criando desnível de 3,5m a ser vencido pelo dispositivo de dissipação. Na base do talude observa-se solo de coloração mais escura, que corresponde à rocha em processo de intemperização.

Por se tratar de lançamento de rede de água pluvial e não de curso d'água, procurou-se adotar um tipo de estrutura padronizada, já de uso comum e consagrado para essa finalidade, com o intuito de facilitar ao residencial o processo de orçamento da obra e de implantação.

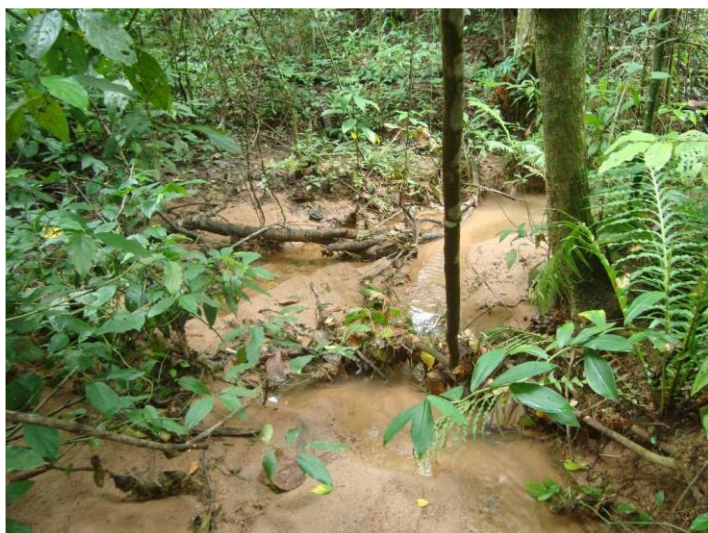
Figura 6 - canal de baixa declividade criado pelo processo erosivo, como resultado da estabilização natural acompanhado do assoreamento

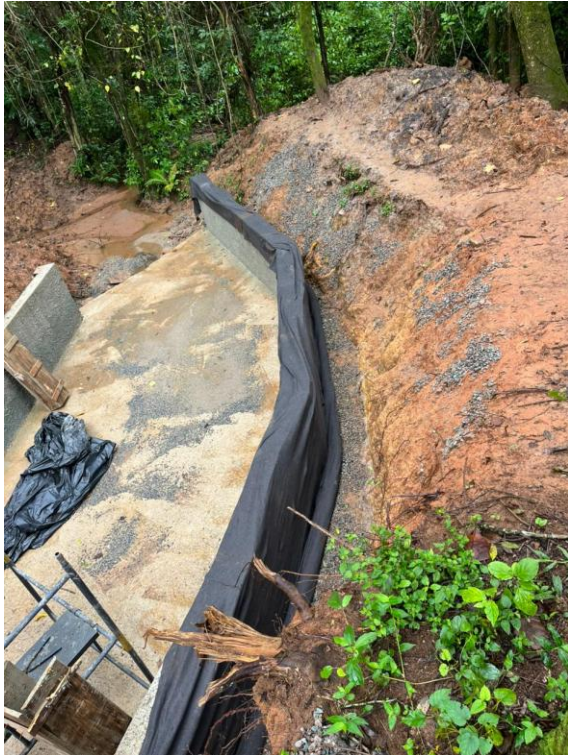
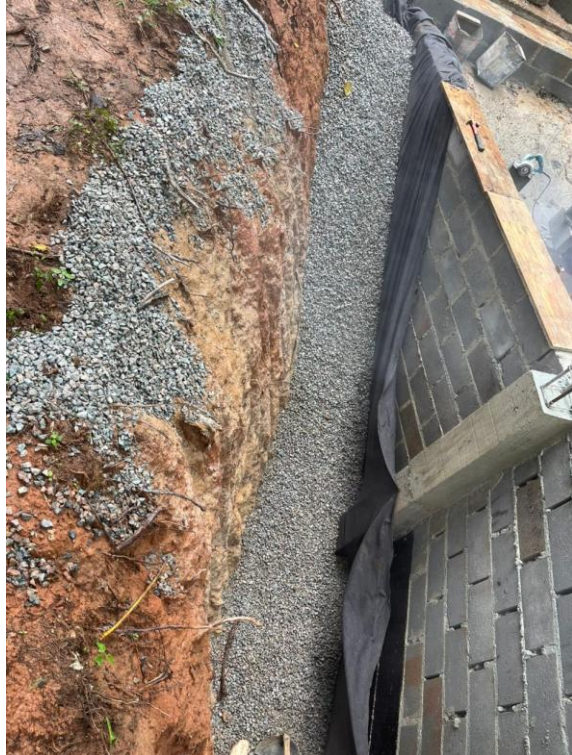
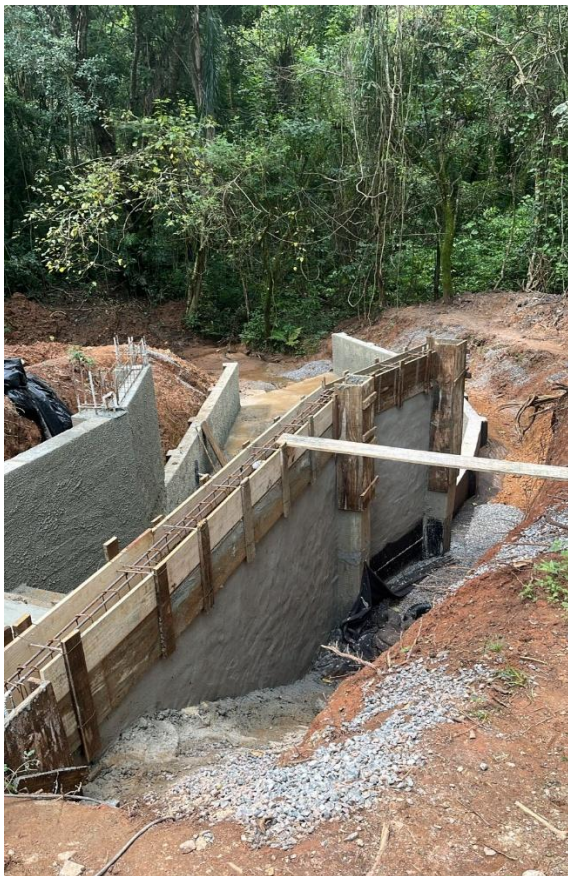
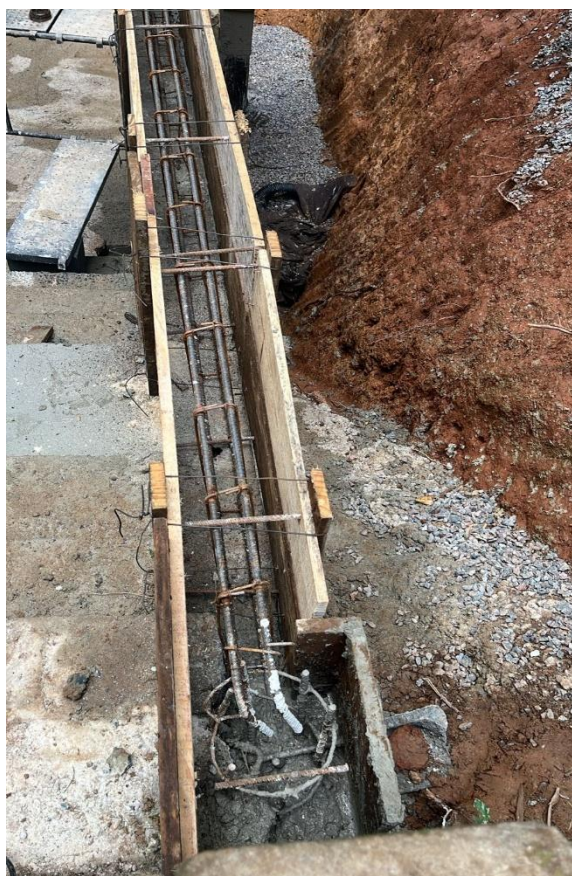
Executado toda estrutura do sistema, iniciou-se a fase final, consistindo na impermeabilização das paredes, reboco, acomodação do solo e compactação, concretagem da viga de topo, cobertura vegetal de todo entorno.
